# INVERSIONES SHAQSHA S.A.C

## PLAN AMBIENTAL DETALLADO DE LAS SUBESTACIONES ELÉCTRICAS COBRIZA I Y COBRIZA II

PY-2102

Enero, 2023

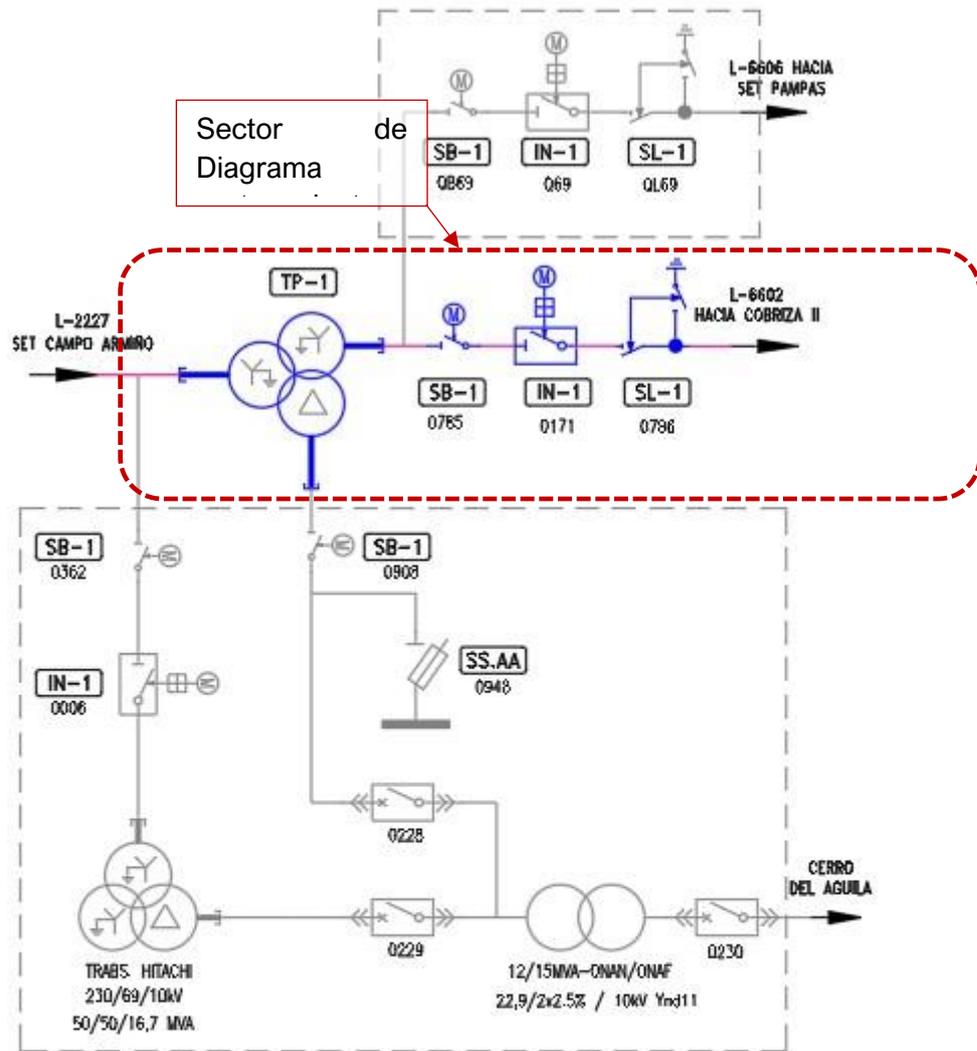
Figura 3.3-2 Vista de Diagrama unifilar del componente

DIAGRAMA UNIFILAR SE COBRIZA I

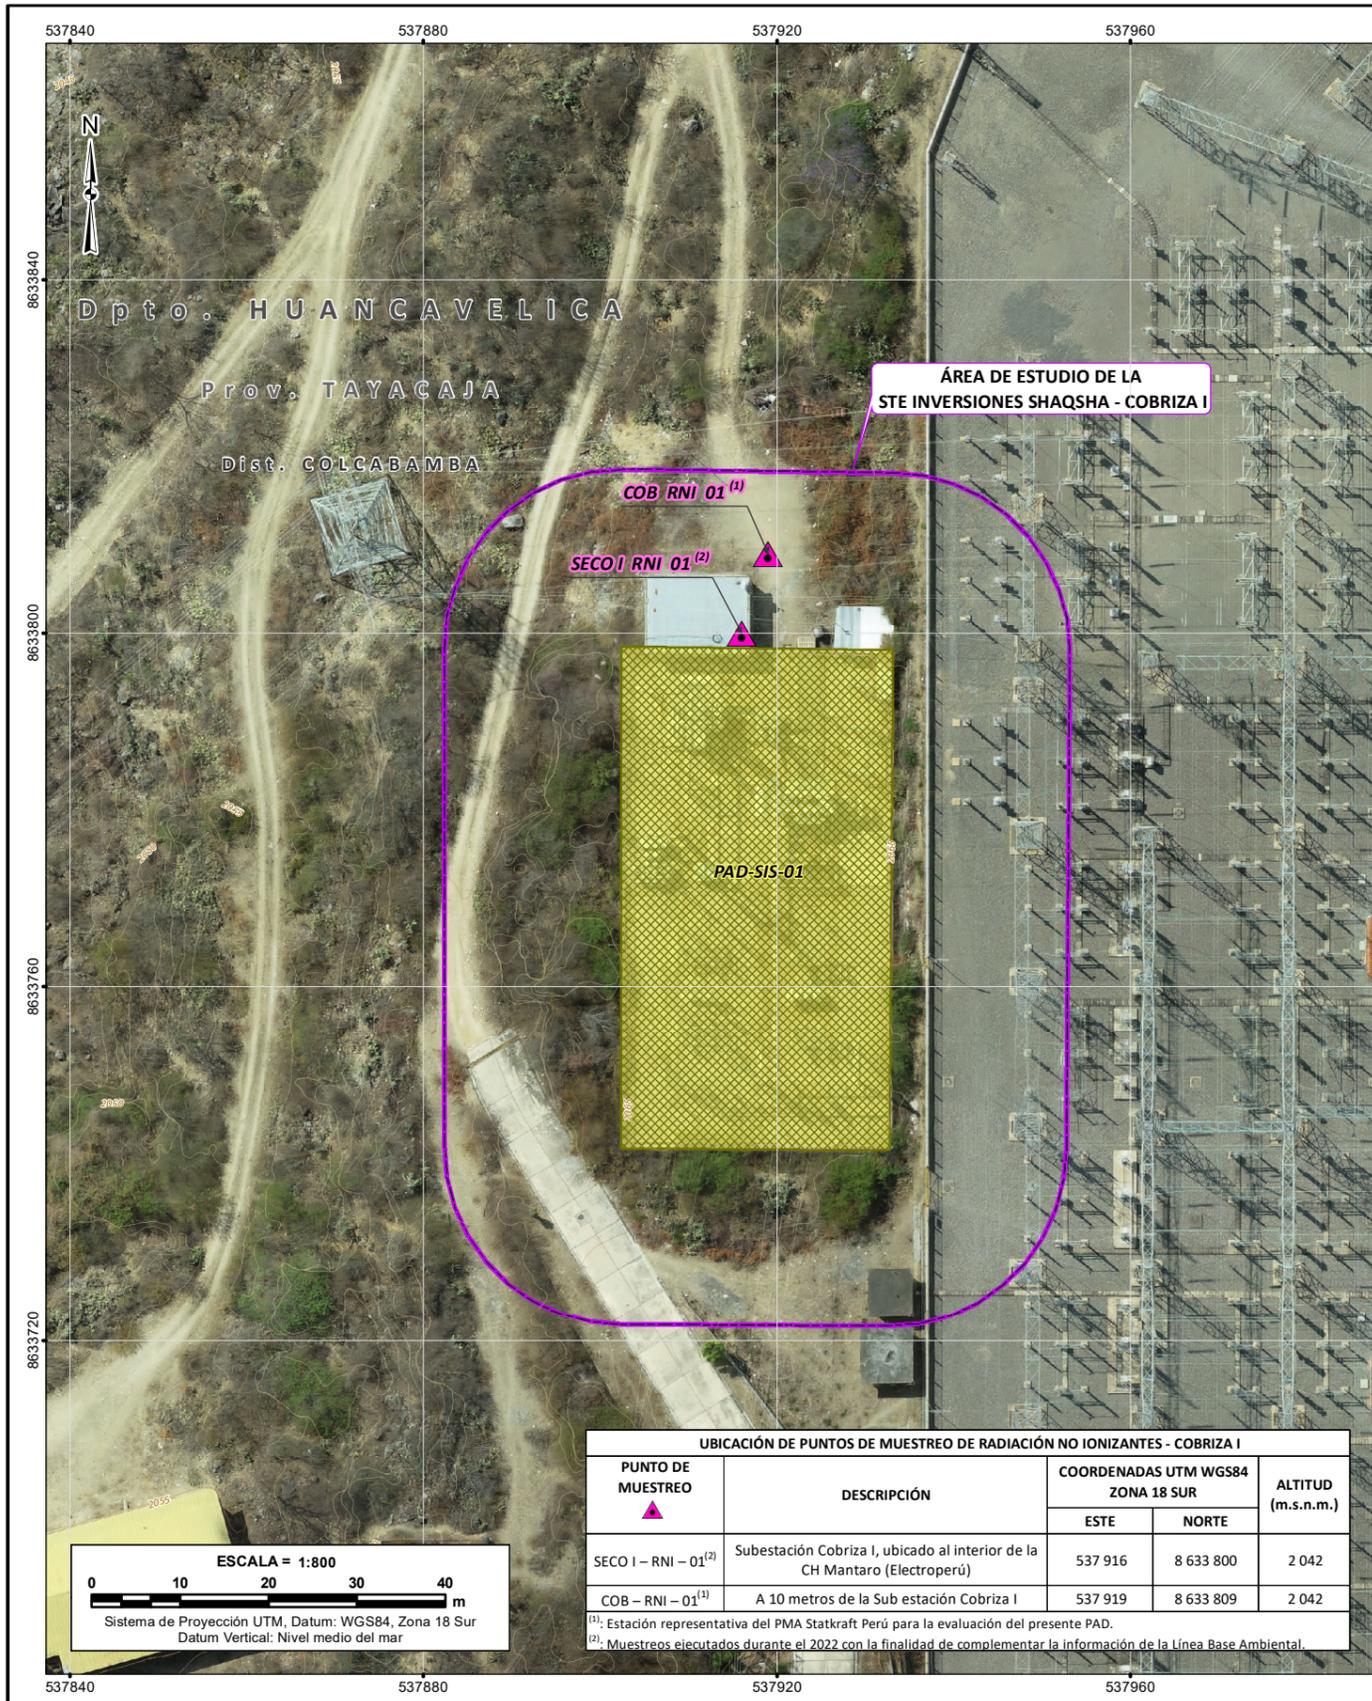
**UBICACIÓN DE PUNTOS DE MUESTREO DE RADIACIÓN NO IONIZANTES - COBRIZA I**

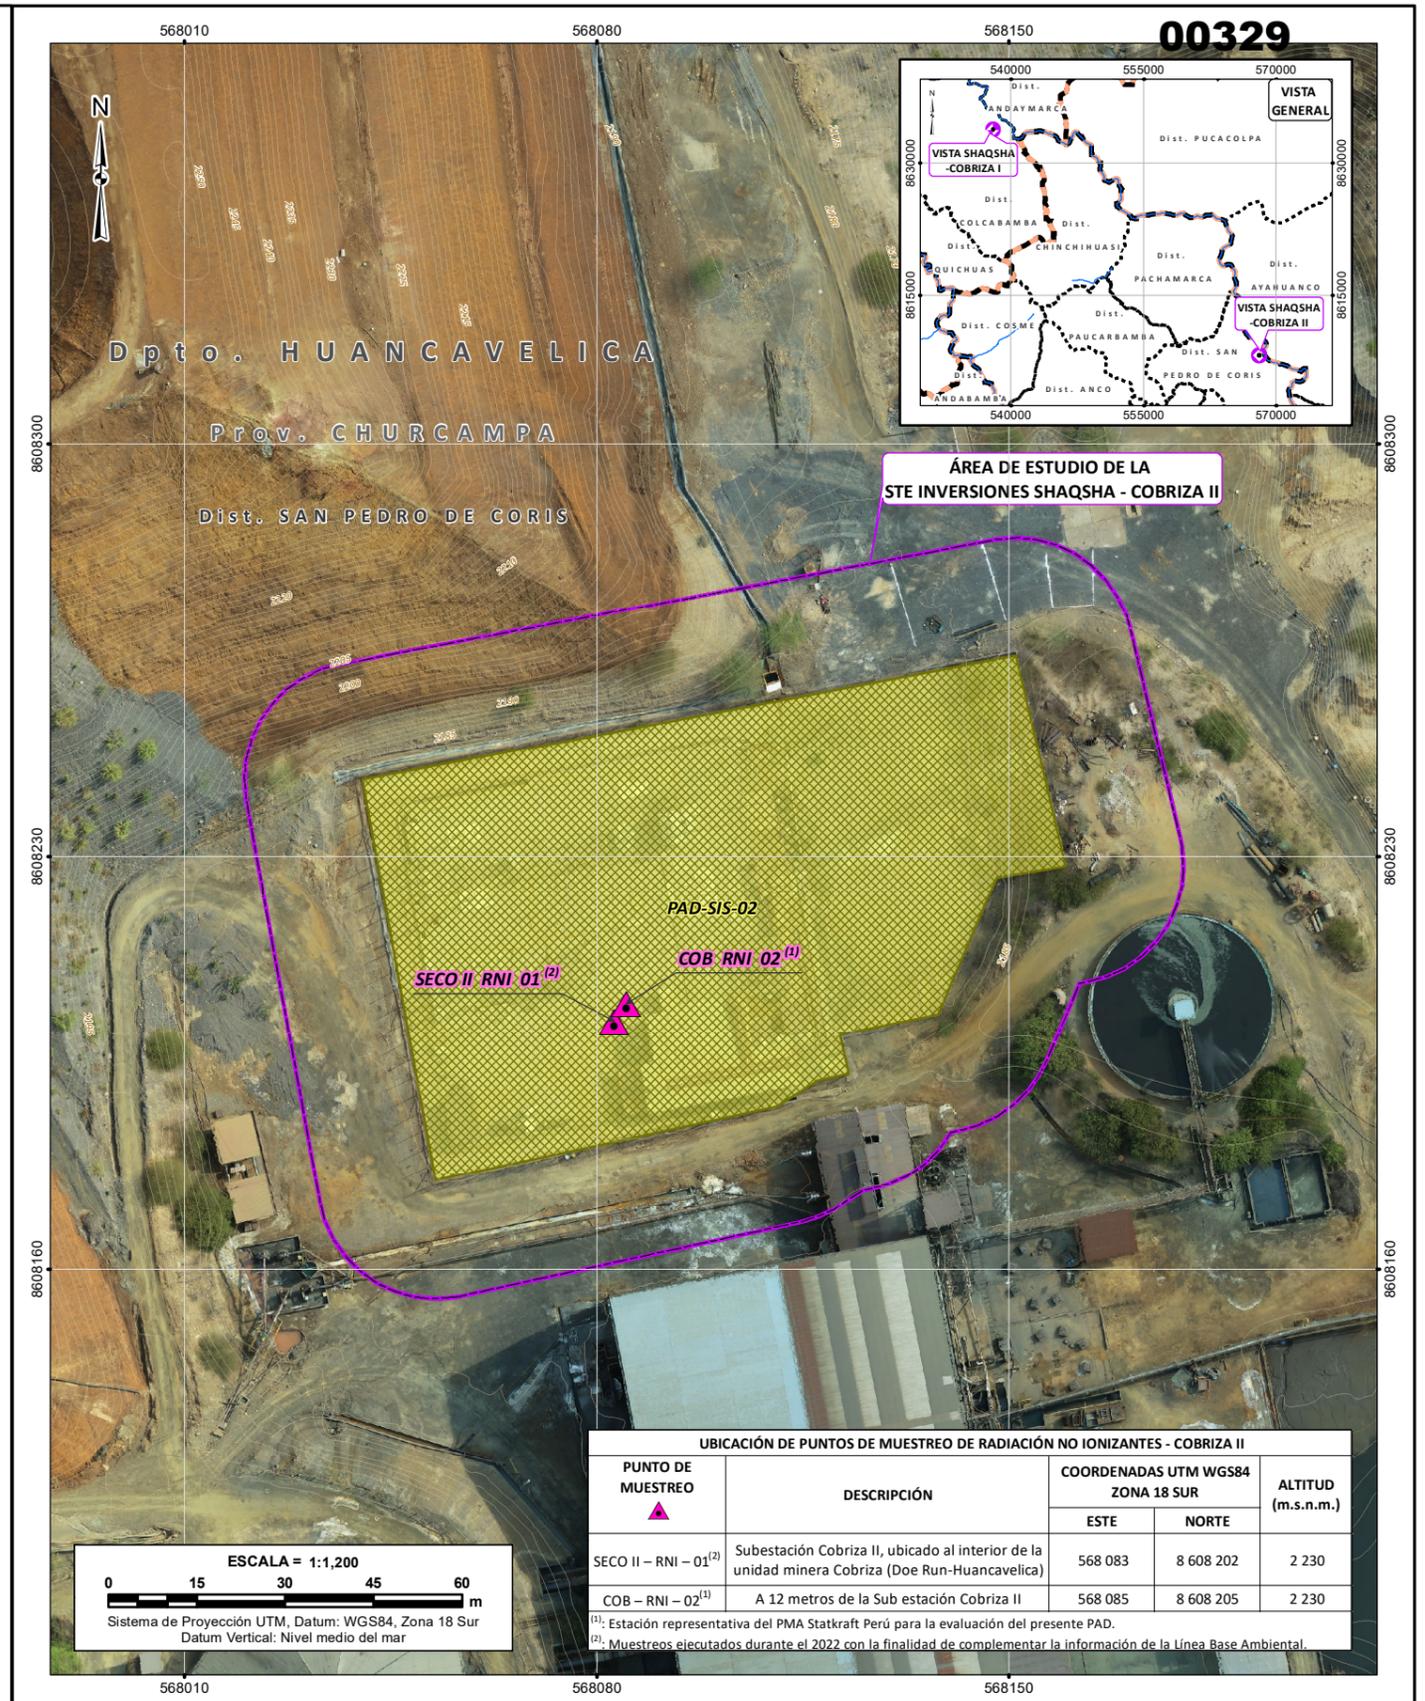
**UBICACIÓN DE PUNTOS DE MUESTREO DE RADIACIÓN NO IONIZANTES - COBRIZA II**
